KARTIKOKEILAKUVAUS, YLÄNISKA, KALLONPOHJA-KOLMAS KAULANIKAMA

KARTIOKEIKALUVAUS 0.64 mm LEIKKEET.

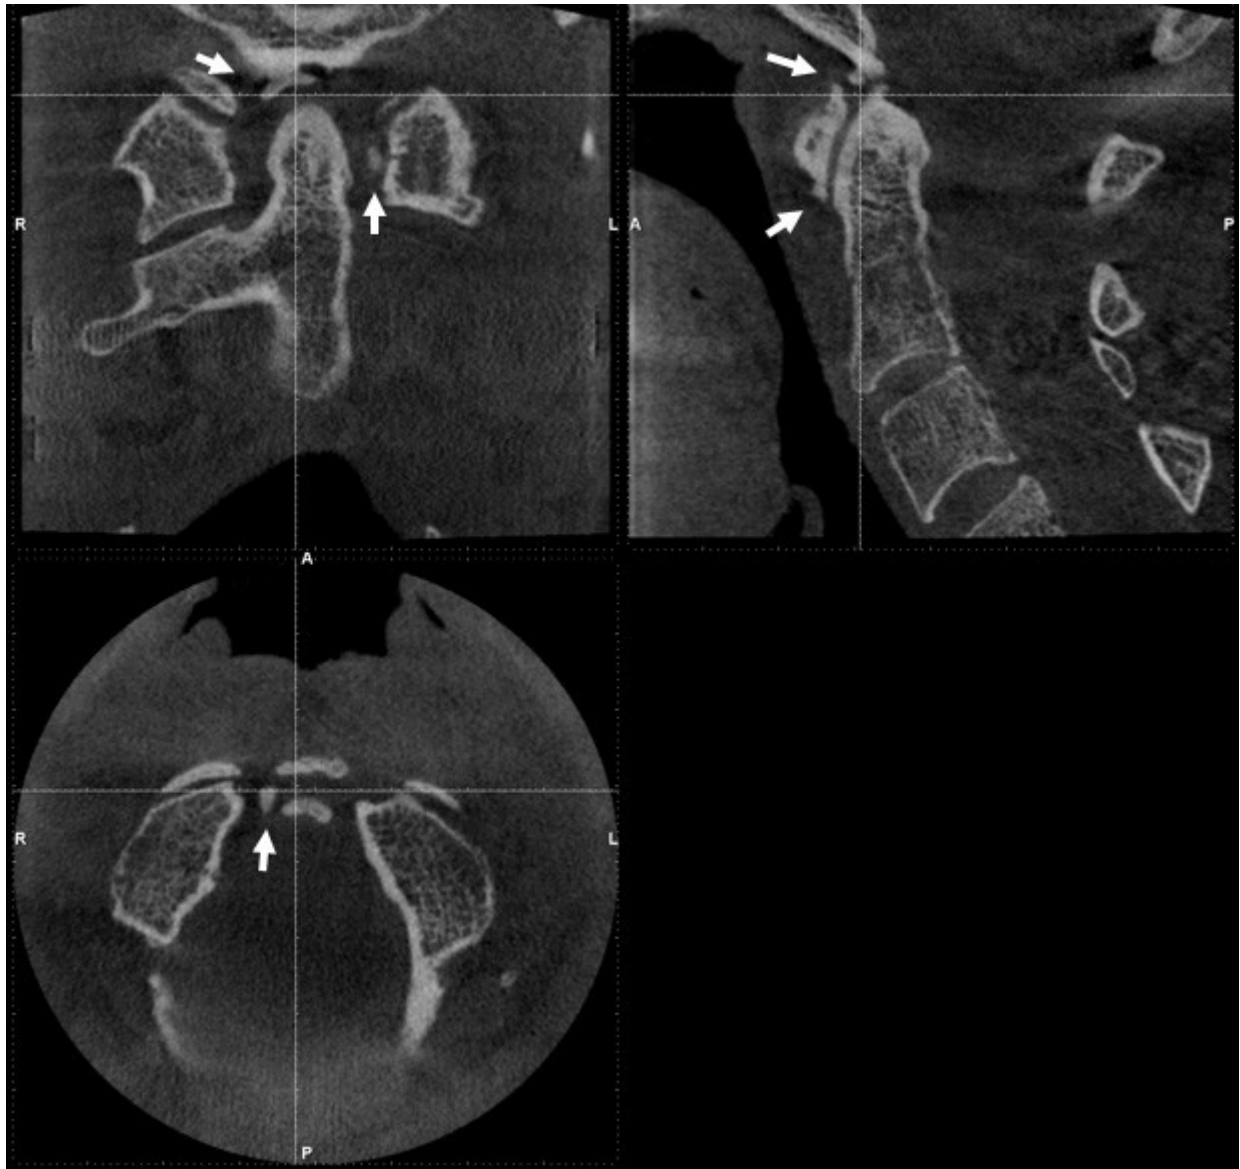
tulostus 1. kuvissa näkyy ligamenttiavulsiomurtumien jälkitiloja kallonpohjassa, c1 etukaaren alueella ja densin kärjen alueella. merkitty nuolilla.

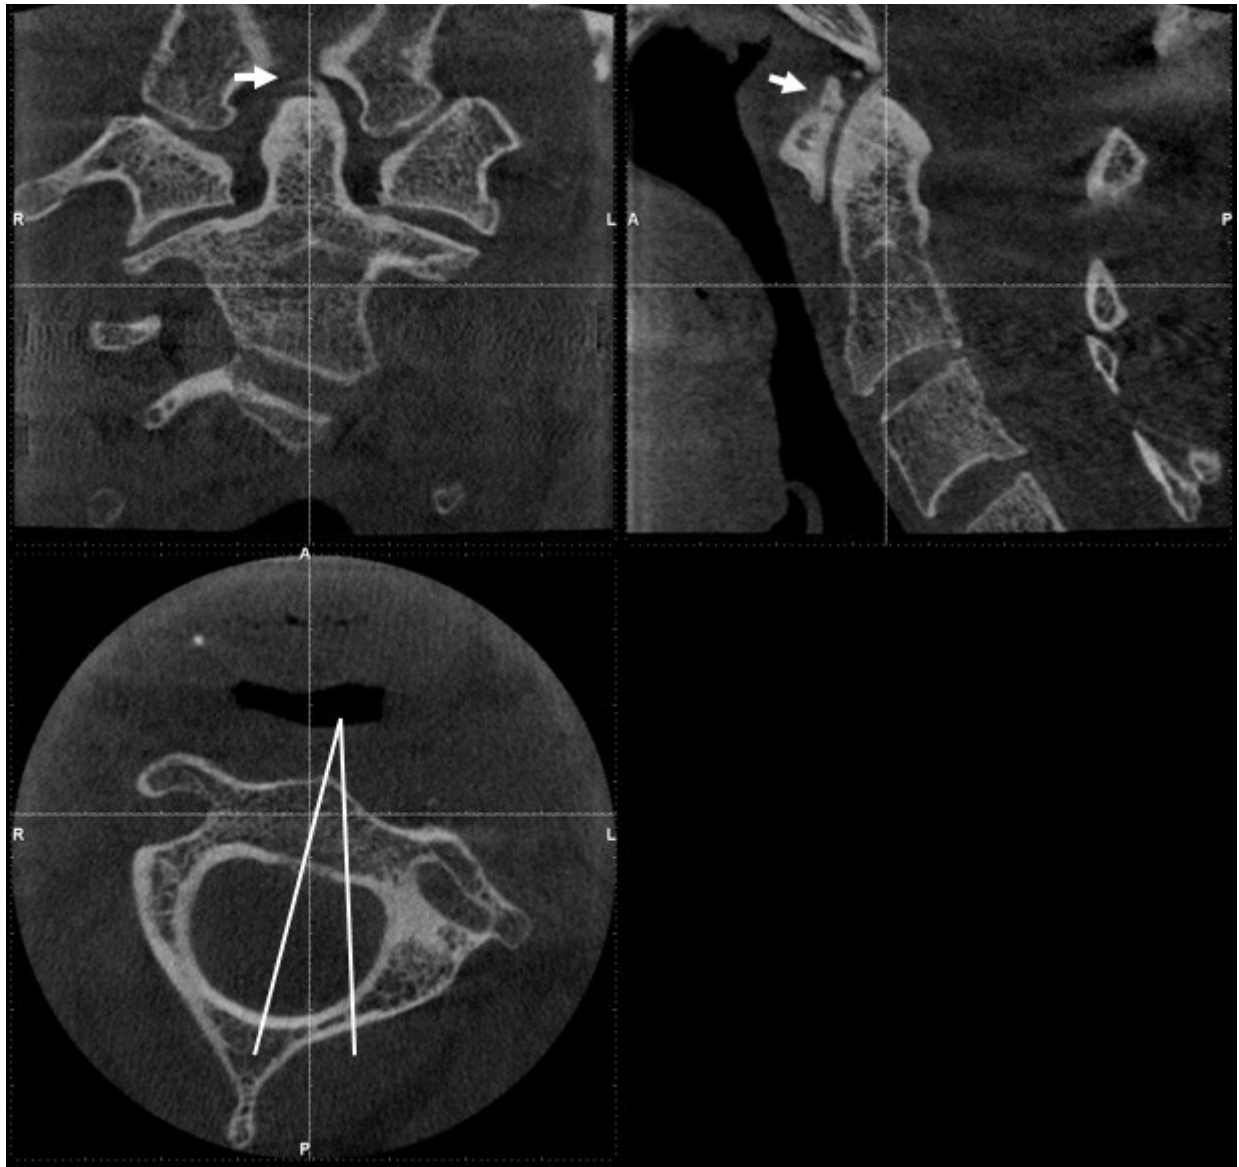
tulostus 2. Kuvissa näkyy ligamenttiavulsiomurtumien jälkitiloja (nuolet) ja C2 nikaman huomattava rotaatio eli kiertymä.

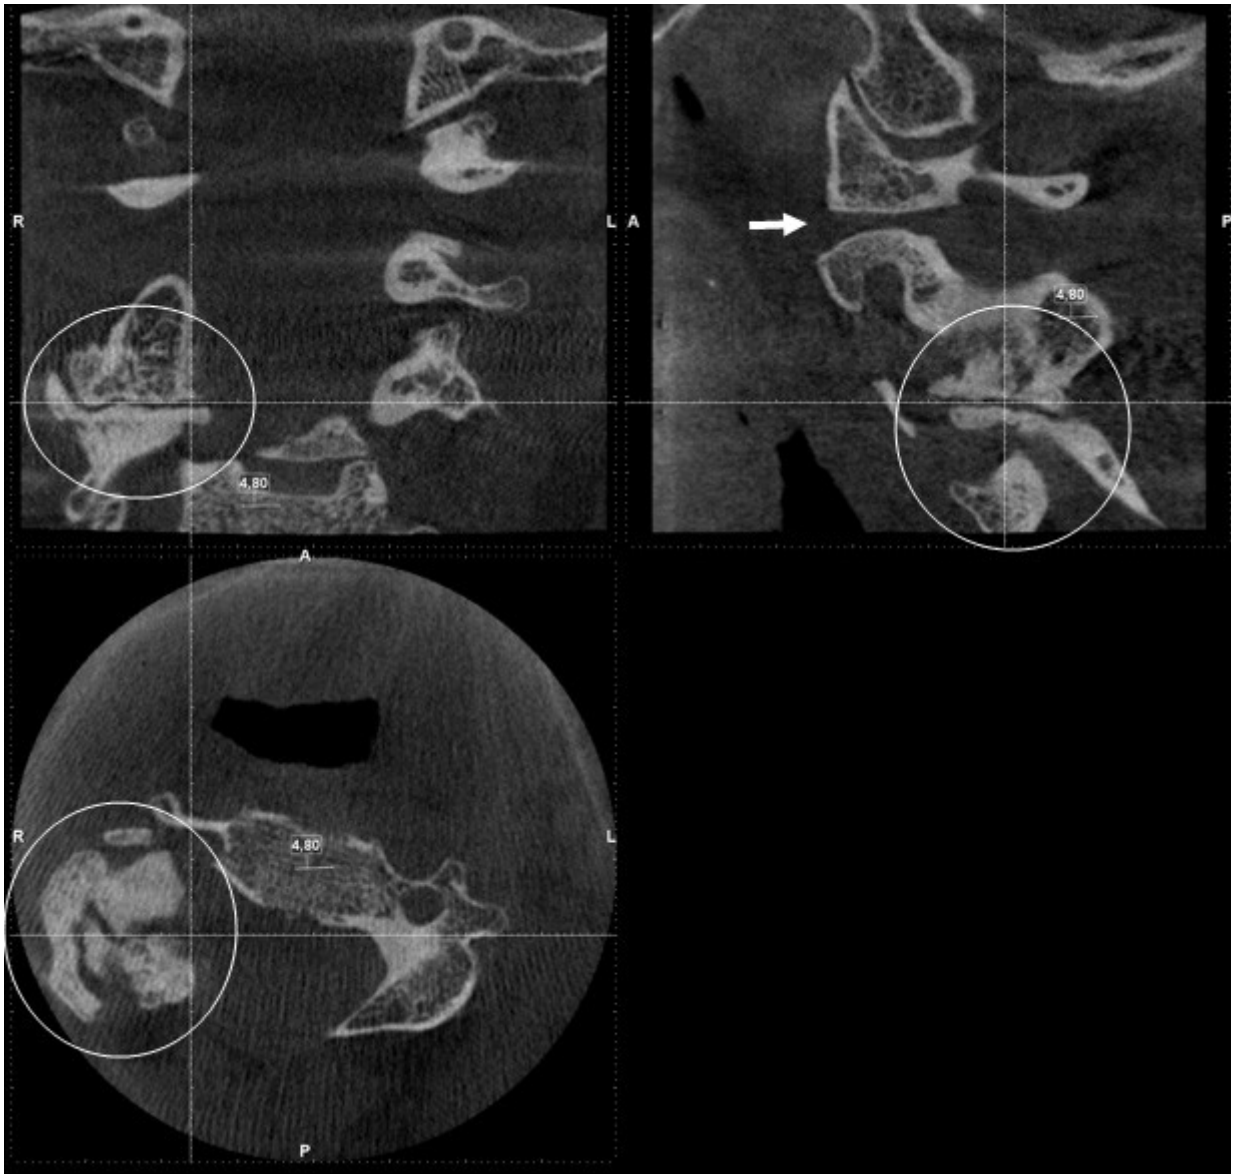
tulostus 3. Oikean C2/3 fasetin pirstaleisen "räjähtäneen" kompressiomurtuman jälkitila (ympyrä), tämä on aiheuttanut c2 kallistuman ja rotaation, c1/2 subluksaatio (nuoli).
